Buanderie du CPAS

Thibault JACOBS et Sylvie LEFEBVRE

Janvier 2020

Nom du bien	Buanderie du CPAS de Bruxelles
Autre(s) nom(s)	Service du linge, Usine du linge, Blanchisserie industrielle
ID DMS	34.943
Commune	Anderlecht
Adresse(s)	Rue du Cerf, 375
Parcelle(s) cadastrale(s)	Div. 6 section D, 279d ²
Architecte(s)	Fernand Dehaître (1899-1902), Service des travaux du CPAS (1925-
	1962).
Typologie(s)	Buanderie/Blanchisserie

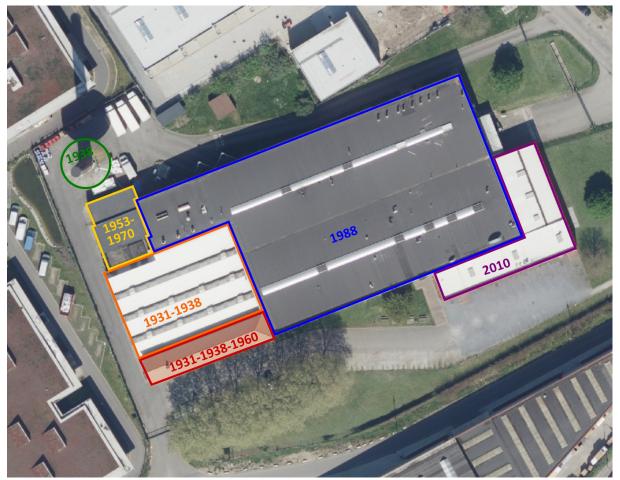
Vue arienne du site avec indication des bâtiments et des années de construction et de transformation principales. Fonds de plan : Brugis orthophotoplan, 2019.

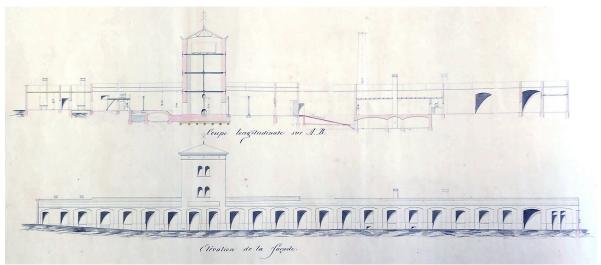
Coupes du projet d'implantation d'une buanderie centrale à la place Masui, c. 1870. ACPASB, Hospices et Secours, Fonds Travaux, Grands plans, Service du linge, s.d.

La volonté n'est pas neuve : une vingtaine d'années auparavant un premier projet d'implantation d'une buanderie centrale a été proposé sur la place Masui, à Schaerbeek, sans suite. En 1897, la proposition refait surface cette fois sur un emplacement à l'avant-port de Bruxelles, aux environs de la gare de Haeren-Nord. Elle envisage de prélever l'eau nécessaire au lavage dans le canal, mais, après analyse, la qualité de l'eau s'avère tout juste « tolérable pour les lessivages, mais pas pour le rinçage ». L'eau de la petite Senne, en sortie de ville, ne peut constituer une alternative acceptable. Le projet n'aboutira pas.

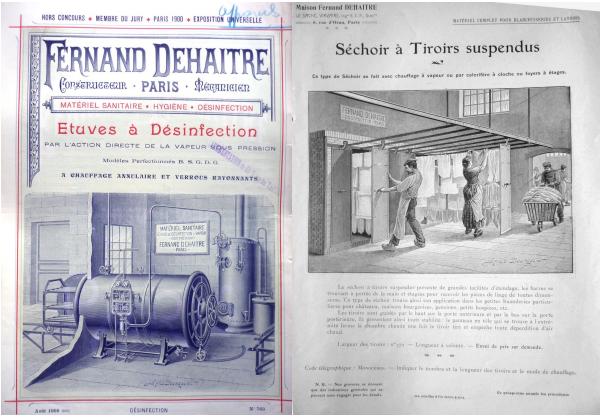
Extraits des catalogues de la Maison Fernand Dehaître, 1900 et 1908. ACPASB, Hospices et Secours, Fonds Travaux, Service du Linge, Liasse IV.

Après d'intenses recherches, le conseil adjuge le chantier au constructeur mécanicien parisien, Fernand Dehaître⁵. Une étude menée par les experts bruxellois rapporte qu'aucun fabricant de matériel de buanderie en Belgique n'est capable de fournir le matériel alors à la pointe de la technologie dont la Ville souhaite doter la nouvelle blanchisserie des hôpitaux bruxellois. Séduits par le matériel présenté par des firmes françaises, anglaises, allemandes et américaines à la dernière Exposition de Bruxelles en 1897, les experts conseillent de s'adresser à un entrepreneur étranger. L'ingénieur Dehaître est précisément spécialisé dans la fourniture et l'installation de machines et de matériels pour établissements publics, thématique à laquelle il consacre un manuel⁶.

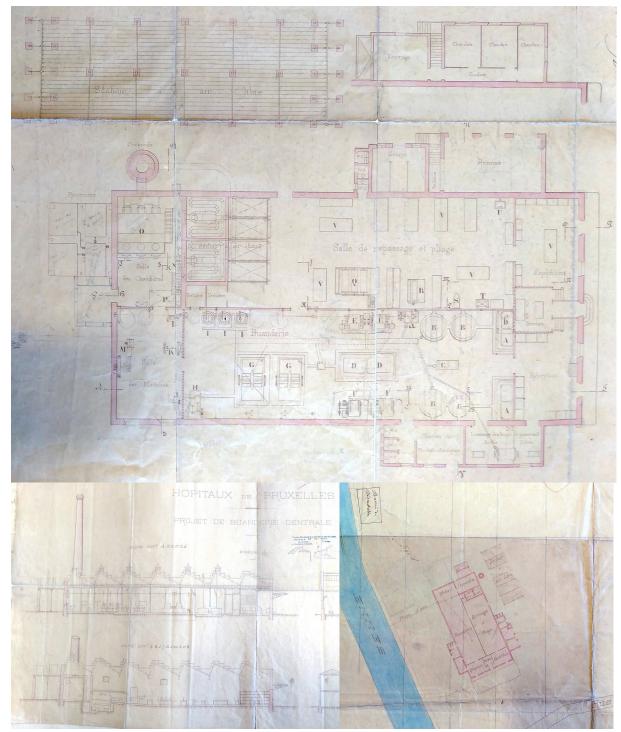
Plans et coupe du projet de buanderie centrale par Fernand Dehaître adopté par le Conseil des Hospices en 1899. ACPASB,Hospices et Secours, Fonds Travaux, Grands plans, Service du linge, 1899.

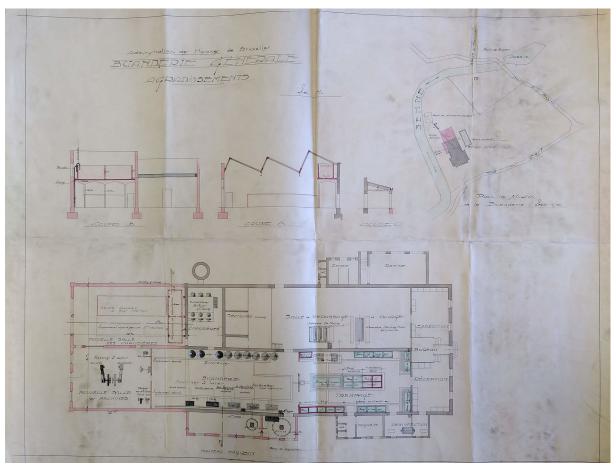
Plan et coupes du projet d'agrandissement de 1925-1926. ACPASB, Hospices et Secours, Fonds Travaux, Grands plans, Service du linge, 1925-1926.

Des premiers travaux importants ont lieu en 1926. Le hall est prolongé pour accueillir une nouvelle salle des machines et une nouvelle salle des chaudières qui libèrent de l'espace pour l'espace de buanderie en lui-même.

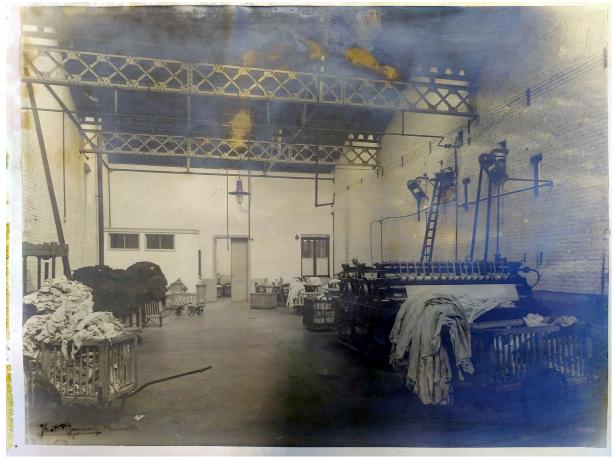
Intérieur de la halle de repassage et de pliage avant 1931. ACPASB, Hospices et Secours, Fonds Iconographique, Service du linge, s.d.

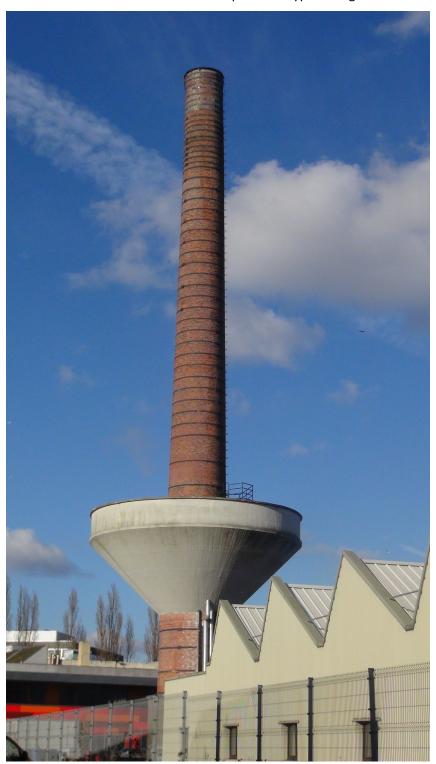
La cheminée réservoir de l'usine du linge (1938) à l'arrière de la partie préservée du hall de 1931 recouvert d'un bardage métallique. Photo : Guido Vanderhulst, 2016.

Ce magasin est encore agrandi de deux travées sur la droite en 1938¹⁶. La même année constate surtout la construction sur le site d'une nouvelle et imposante salle des machines et d'une chaufferie. Elle s'accompagne de l'érection d'une grande cheminée. Cette cheminée adopte un profil particulier puisqu'elle intègre à huit-dix mètres du sol un réservoir d'eau. Cette solution technique originale, imaginée à la fin du xix^e siècle par l'ingénieur allemand Otto Intze a connu une large diffusion sur les sites industriels belges¹⁷. Elle permet en une même construction, et donc à moindres frais,

l'évacuation des gaz brulés, leur refroidissement éventuel et la fourniture en eau des installations industrielles. Ces grands troncs de brique disparaissent aujourd'hui rapidement du paysage¹⁸. La cheminée de la rue du Cerf constitue le dernier exemple de ce type en région bruxelloise.

Elle présente également un <u>intérêt technique</u> important. La combinaison ingénieuse de la cheminée d'usine et du réservoir d'eau, solution inventée par l'ingénieur allemand Otto Intze (1843-1904) et prouesse d'ingénierie à l'époque, a été adoptée par de nombreux sites industriels. Ces cheminées ont pour la plupart disparu cependant. La cheminée de la buanderie constitue le dernier exemple de ce type en Région Bruxelloise.

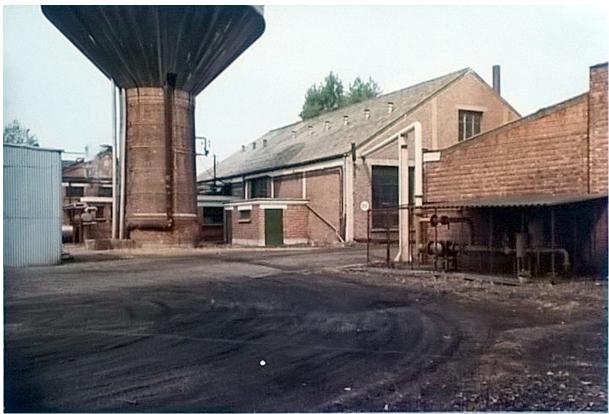
Hall des machines (rasé en 1988) et pied de la cheminée en 1978. ACA, TP 45.324 (1978).

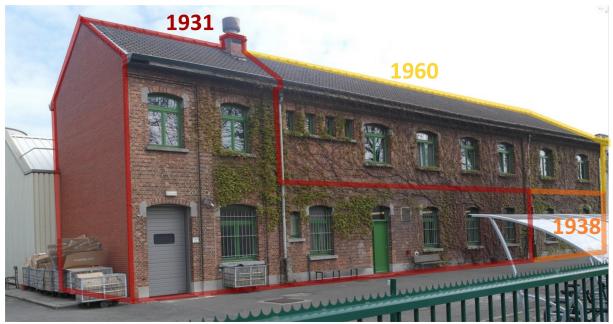
Indication des dates de construction sur une photo actuelle de la façade vers la rue du Cerf. Photo Urban.brussels, 2015.

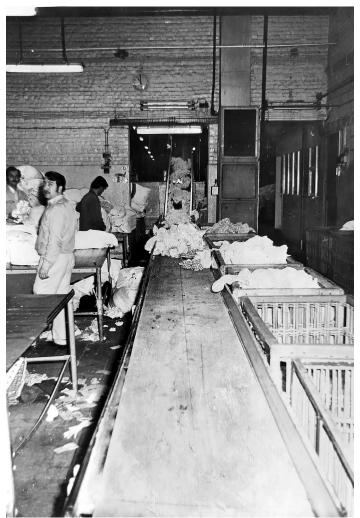
Au sein de l'ancienne halle de 1902, vers la rue du Cerf, salle de triage du linge sale et son tapis roulant conduisant au hall de lessivage/essorage. ACPSB, Fonds Iconographique, Expo 1975, Images 1 à 17.

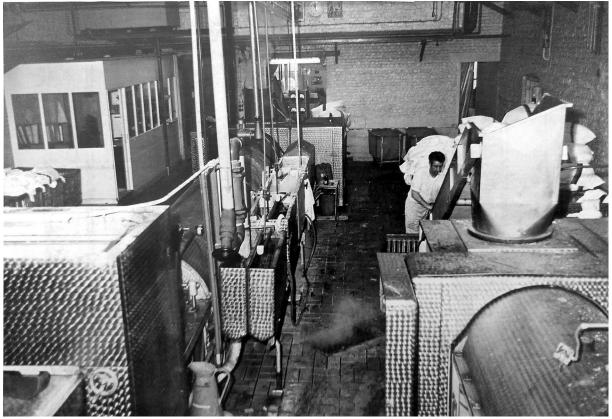
Salle de lessivage essorage dans l'ancienne halle de 1902. ACPSB, Fonds Iconographique, Expo 1975, Images 1 à 17.

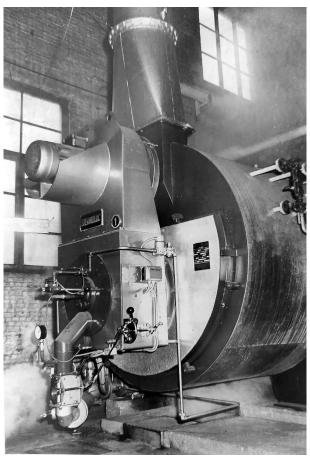
Chaudière dans la halle des machines (1938). ACPSB, Fonds Iconographique, Expo 1975, Images 1 à 17.

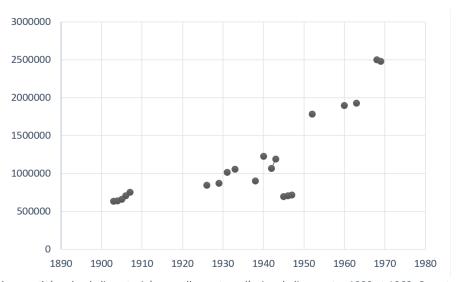
Évolution de la quantité en kg de linge traité annuellement par l'usine du linge entre 1903 et 1969. Comptes moraux du CPAS de Bruxelles, 1903-1969.

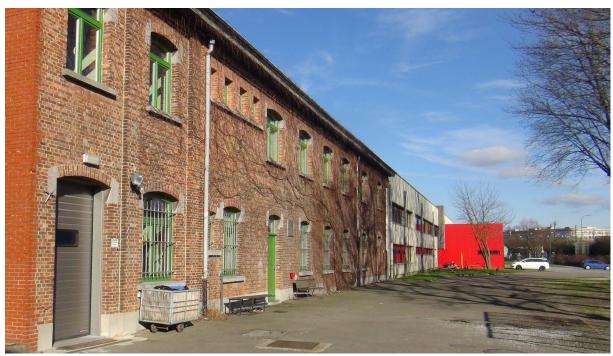
Alignement des façades anciennes (1931-1960) et de celles du nouveau hall (1988-2010). Photo: Guido Vanderhulst, 2016.

La nouvelle halle s'implante dans le prolongement des bâtiments anciens, à droite de la façade vers la rue du Cerf, elle intègre une chaine industrielle de lessivage, essorage, repassage et de blanchisserie. Sa structure en béton est recouverte d'un bardage métallique. Le bâtiment reçoit une nouvelle extension, dernière à ce jour, en 2010²⁴. Un volume vient s'adjoindre à l'angle de la nouvelle halle (bardage rouge sur la photo ci-dessous).
